KAJIAN JARINGAN IRIGASI SALURAN PRIMER PADA KAWASAN KARANG ANYER KABUPATEN SIMALUNGUN

Daerah Irigasi Kerasaan merupakan daerah irigasi yang terletak di Kecamatan Pematang Bandar, Kabupaten Simalungun, Provinsi Sumatera Utara. Dengan luas fungsional 5000 (Ha) dan luas saluran irigasi primer 31.02 (km). Dalam mengoptimalkan kinerja irigasi di daerah irigasi Kerasaan, maka harus dilakukan perawatan infrastruktur jaringan irigasi salah satunya adalah dengan cara mengevaluasi saluran irigasi di daerah tersebut. Evaluasi ini bertujuan untuk mengetahui dan menganalisis kondisi serta fungsi aset irigasi di daerah irigasi Kerasaan, sehingga dapat mengoptimalkan fungsi saluran irigasi untuk mengairi lahan-lahan yang berada di daerah irigasi tersebut. Metode yang digunakan dalam mengevaluasi saluran irigasi tersebut yaitu metode observasi dengan melakukan penelusuran jaringan irigasi dengan menggunakan alat (GPS) untuk mengetahui koordinat titik saluran serta mendokumentasikan kerusakan aset dengan kamera/handphone. Berdasarkan hasil analisis, diperoleh total panjang kerusakan struktur saluran pasangan sebesar 10 m dari gabungan beberapa segmen di 2 ruas saluran pada saluran primer dengan to

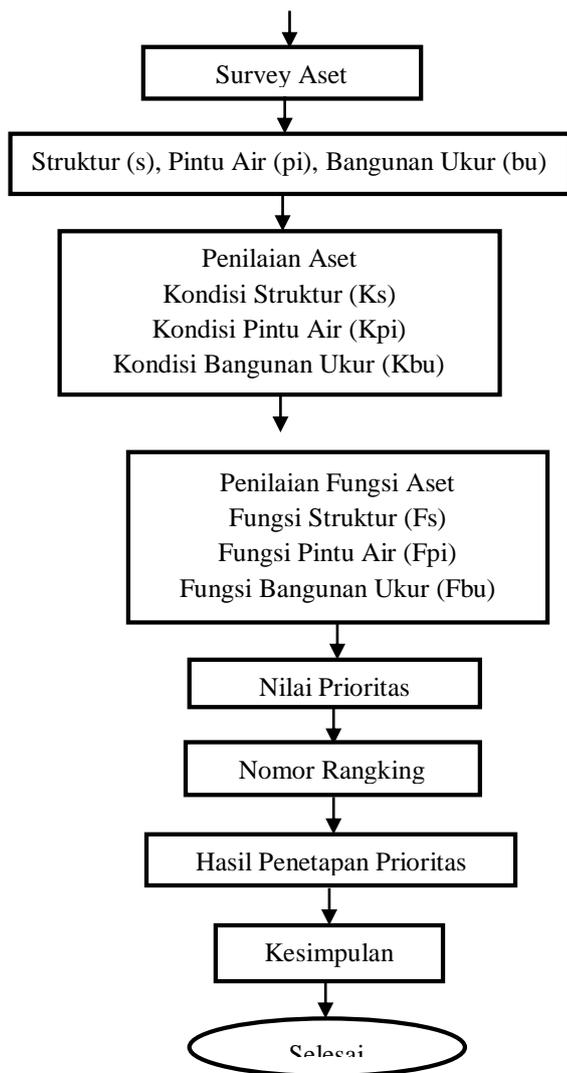
Gambar 1 Diagram Alir Penelitian

Metode yang digunakan pada penelitian ini yaitu metode observasi. Penelitian ini dilakukan dengan mengumpulkan data tentang suatu masalah di daerah irigasi Kerasaan, Kabupaten Simalungun dengan tujuan menggambarkan kondisi dan mengetahui permasalahan pada jaringan irigasi daerah irigasi Kerasaan guna menentukan prioritas kegiatan pemeliharaan jaringan irigasi.

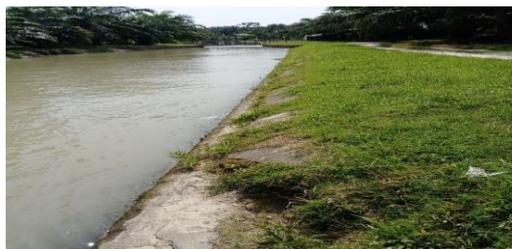
Gambar 2. Saluran Irigasi Primer BKr.0
(Sumber: Dokumentasi Lapangan)

Saluran irigasi pada BKr.0 berbentuk trapesium dengan tinggi jagaan 1 m, tinggi muka air 2,5 m, lebar dasar saluran 4,5 m serta kemiringan dinding 1 m. Maka berdasarkan hasil perhitungan, didapatkan luas penampang basah 17,5 m² dengan keliling basah 11,57 m dengan jari-jari hidrolis 1,51 m dan dengan kecepatan aliran air pada BKr.0 untuk mengalir air pada saluran primer Daerah Irigasi Kerasaan sebesar 0,46 m/det.

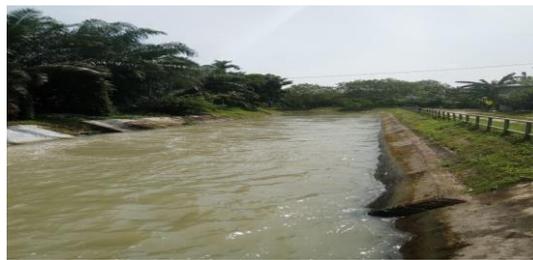
Gambar 3. Saluran Irigasi Primer BKr.1'
(Sumber: Dokumentasi Lapangan)

Saluran irigasi pada BKr.1' berbentuk trapesium dengan tinggi jagaan 1 m, tinggi muka air 2,5 m, lebar dasar saluran 4,5 m serta kemiringan dinding 1 m. Maka berdasarkan hasil perhitungan, didapatkan luas penampang basah 17,5 m² dengan keliling basah 11,57 m dengan jari-jari hidrolis 1,51 m dan dengan kecepatan aliran air pada BKr.0 untuk mengalir air pada saluran primer Daerah Irigasi Kerasaan sebesar 0,45 m/det.

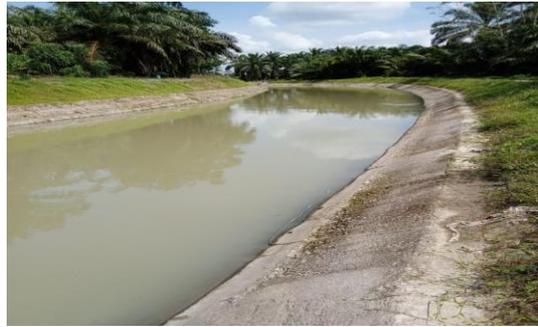
Gambar 4. Saluran Irigasi Primer BKr.1
(Sumber: Dokumentasi Lapangan)

Saluran irigasi pada BKr.1 berbentuk trapesium dengan tinggi jagaan 1 m, tinggi muka air 2,5 m, lebar dasar saluran 4,5 m serta kemiringan dinding 1 m. Maka berdasarkan hasil perhitungan, didapatkan luas penampang basah 17,5 m² dengan keliling basah 11,57 m dengan jari-jari hidrolis 1,51 m dan dengan kecepatan aliran air pada BKr.0 untuk mengalir air pada saluran primer Daerah Irigasi Kerasaan sebesar 0,45 m/det.

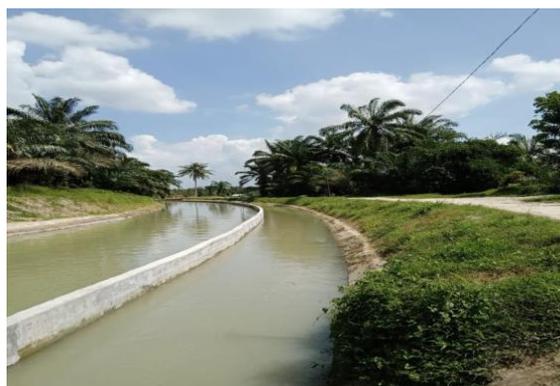
Gambar 5. Saluran Irigasi Primer BKr.2
(Sumber: Dokumentasi Lapangan)

Saluran irigasi pada BKr.2 berbentuk trapesium dengan tinggi jagaan 1,2 m, tinggi muka air 2,5 m, lebar dasar saluran 5,5 m serta kemiringan dinding 1 m. Maka berdasarkan hasil perhitungan, didapatkan luas penampang basah 20 m² dengan keliling basah 12,57 m dengan jari-jari hidrolis 1,59 m dan dengan kecepatan aliran air pada BKr.0 untuk mengalir air pada saluran primer Daerah Irigasi Kerasaan sebesar 0,38 m/det.
