ANALISA KEGAGALAN PIPA ASTM A179 PADA RUANG BAKAR BOILER

Fadly Ahmad Kurniawan Nasution¹, Ade Irawan²

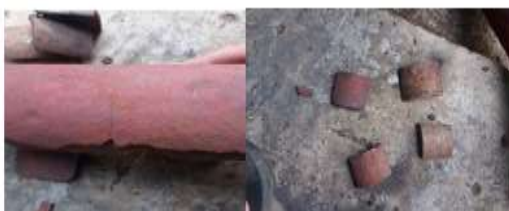
Gambar 1. Pipa Tidak standar

- 1. Potongan Pipa Yang Sudah Mengalami Aktifitas Pembakaran Pada Ruang Bakar Boiler.

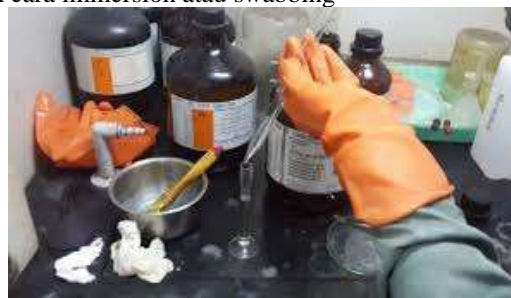
Gambar 2. Pencampuran bahan kimia

Etching tujuan dari etsa ini adalah untuk meningkatkan visibilitas optik dari stuktur mikro material logam sehingga mudah untuk menentukan grain size dan identifikasi fasa. Larutan etsa dipilih berdasarkan komposisi, stress, atau struktur kristal. Teknik etsa yang banyak digunakan adalah chemical etching, teknik lain yang juga dapat digunakan seperti molten salt, electrolytic, serta thermal, plasma dan magnetic etching juga telah digunakan untuk aplikasi khusus. Chemical etching, yaitu

menggunakan larutan kimia yang bersifat asam atau basa dengan oxidizing atau reducing agents. Dapat dilakukan dengan cara immersion atau swabbing

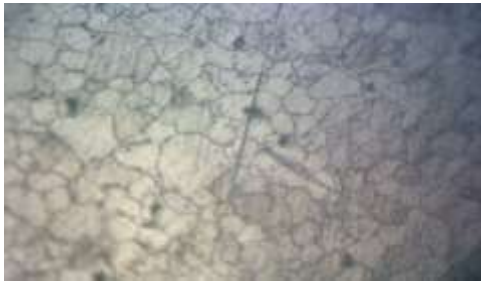
Gambar 5. Specimen B menggunakan pembesaran 200x

Pada pengamatan menggunakan mikroskop optik digunakan pembesaran lensa sebesar 200x dan 500x pembesaran menggunakan material yang belum mendapatkan perlakuan panas.

Didapatkan dari gambar di atas. menjelaskan bahwa struktur mikro yang terbentuk merupakan struktur mikro ferrit dan pearlite. Di mana, pada area warna hitam menunjukkan area pearlite dan pada area yang berwarna putih menunjukkan area ferrit.

1. Hasil pengujian metallography tersebut di simpulkan bahwa pipaa yang mengalami kerusakan tersebut telah kehilangan banyak area pearlite. Banyaknya struktur mikro pearlite menunjukkan tingkat kekerasan sebuah material
2. Sedangkan pipa standar masih memiliki cukup banyak area pearlite
3. Diperoleh nilai kekerasan rata-rata pada pipa ASTM A179 standar pada boiler dengan masing-masing pengujian *brinell*, sebesar 132.1667 BHN
4. Diperoleh nilai kekerasan rata-rata pada pipa ASTM A179 yang di pengaruh suhu ruang bakar boiler dengan masing-masing pengujian *brinell*, sebesar 91.71667 HRB,
5. Berdasarkan nilai hasil pengujian kekerasan pada pipa ASTM A179 standar membandingkan dengan setelah pemanasan mengalami penurunan kekerasan pada pengujian *brinell* sebesar 0,43%

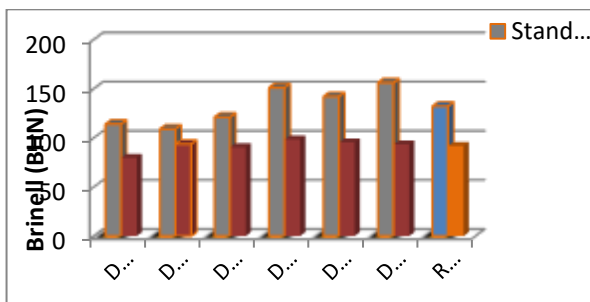
Gambar 7. Grafik hasil perbandingan specimen

Berdasarkan Tabel dan grafik di atas terlihat bahwa nilai kekerasan mengalami penurunan, pada beban 1500 kgf. Nilai kekerasan mengalami penurunan yang tidak terlalu signifikan yaitu dari 132,1667 menjadi 91,81667 BHN. Bahwa penurunan kekerasannya hanya 0,43%.
