Analisis Uji Efektivitas *Pulse Repair Battery Charger* dengan Beban Akumulator 12 Volt

Landong Silaban^{1*)}, Moranain Mungkin², Habib Satria²

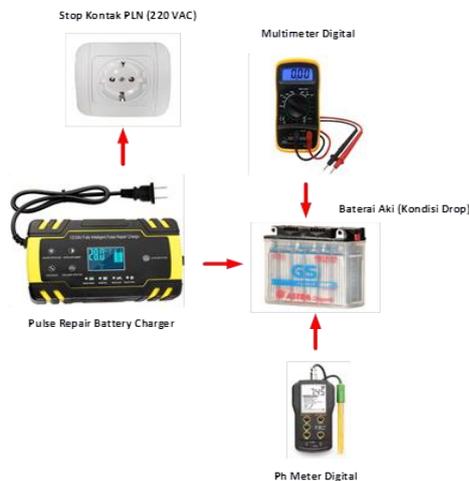
Gambar 1 menunjukkan detail rencana model alat uji yang dirancang. Gambar ini mencakup semua komponen utama alat, mulai dari struktur fisiknya hingga detail operasional yang diperlukan untuk mencapai tujuan penelitian. Penyusunan tata letak alat secara jelas dijelaskan dalam gambar ini, yang memungkinkan para

Gambar 1. Desain Alat Uji Analisis Kemampuan PRBC pada Baterai 12 Volt

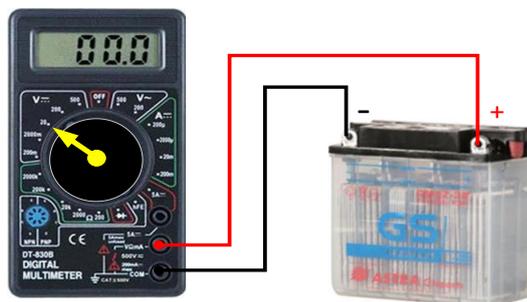
- a. Bentuk Instalasi Pengukuran Baterai Sebelum dan Sesudah *Charging* dan *Repair* Menggunakan Multimeter Digital.

Gambar 2. Rangkaian Pengukuran Baterai dengan Multimeter

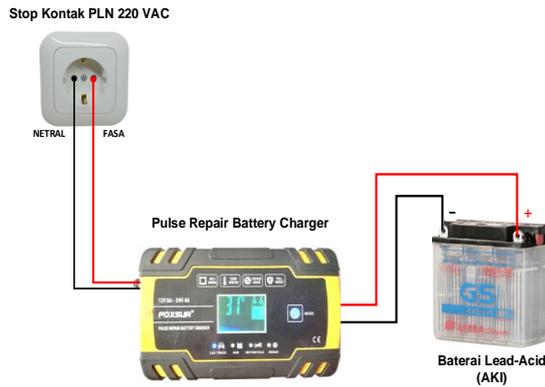
Gambar 3. Rangkaian *Charging* Sekaligus *Repair* Baterai Menggunakan PRBC

Pada Gambar 3 di atas dapat dilihat bagaimana pola sambungan antara *pulse repair battery charger* dengan baterai 12 VDC. Untuk selanjutnya yang perlu diperhatikan dan difahami dalam penggunaan *pulse repair battery charger* adalah terkait:

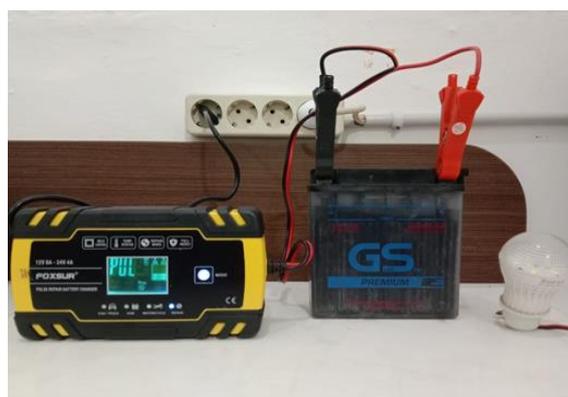
Gambar 6. Instalasi PRBC terhadap Baterai

Dari gambar di atas dapat dilihat bahwa kondisi baterai sedang dalam repair dan charging yang dapat dilihat dari kondisi persentase baterai yang langsung tampil dalam LCD display. Untuk selanjutnya Gambar 7 berikut ini menampilkan hasil *charging* dan *repair* baterai yang menunjukkan bahwa prosesnya sudah selesai yang ditandai dengan kata *Ful* dan indikator baterai:

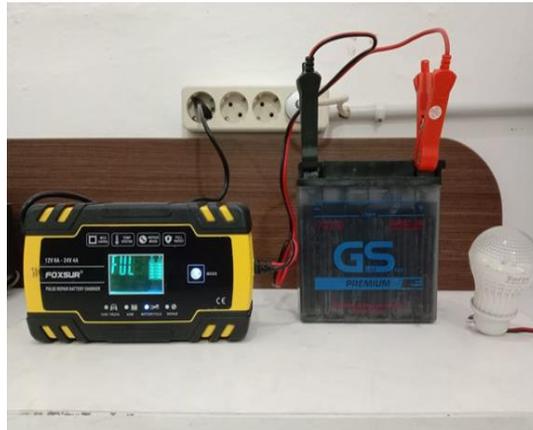
Gambar 7. Kondisi Baterai *Full Charging*

Dari Gambar 7 di atas dapat dilihat bahwa baterai telah selesai di charging dan sekaligus diperbaiki (repair) selama 1 jam. Hal ini dapat dilihat dari *LCD Display* bahwa persentase muatan baterai sebesar 100%. Adapun data hasil pengujian pada saat proses *charging* dan *Repair* dapat dilihat pada Tabel 2 berikut:

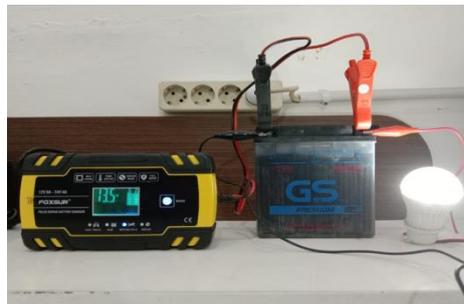
Gambar 8. Kondisi Pengujian Baterai Menggunakan Beban Lampu Pasca PRBC

Dari Gambar 8 di atas dapat dilihat dan dijelaskan bahwa lampu menyala yang sebelumnya tidak menyala. Hal ini menunjukkan bahwa penggunaan *pulse repair battery charger* telah berhasil melakukan charging dan repair terhadap baterai yang awalnya memiliki kondisi yang memprihatinkan yaitu tegangan terukur 10,7V/0Ah menjadi 13,5V/3,6 Ah.
